I CONGRESO IBÉRICO DE RESTAURACIÓN FLUVIAL

LEÓN, 18-20 DE OCTUBRE DE 2011

## RESTAURACIÓN ECOLÓGICA DEL ENTORNO FLUVIAL DEL MONASTERIO CISTERCIENSE DE SANTES CREUS (RÍO GAIÀ, TARRAGONA): LA RECUPERACIÓN MORFO-FUNCIONAL DE MEANDROS CONFINADOS BAJO EL PRINCIPIO DE MÍNIMA INTERVENCIÓN

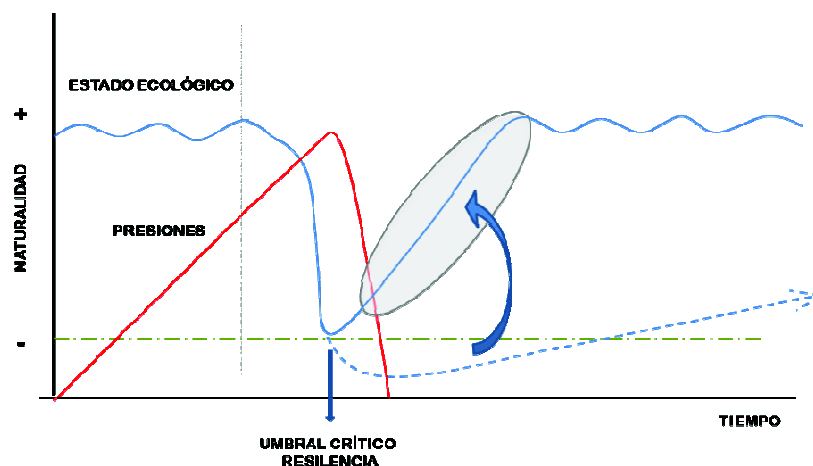
Figura 1. Actuar bajo el *principio de mínima intervención* supone 'intervenir físicamente' tan solo cuando el estado ecológico del sistema (línea azul discontinua) ha infrapasado su umbral crítico de resiliencia (capacidad de absorber perturbaciones –rojo- sin alterar significativamente su estructura y funcionalidad, es decir, pudiendo regresar a su estado original una vez la perturbación ha remitido). Comporta además que, en caso de actuar, se haga acercando el sistema (flecha azul) a un escenario donde la resiliencia pueda actuar de nuevo, siendo ésta la que acabe de inducir y guiar la recuperación del ecosistema

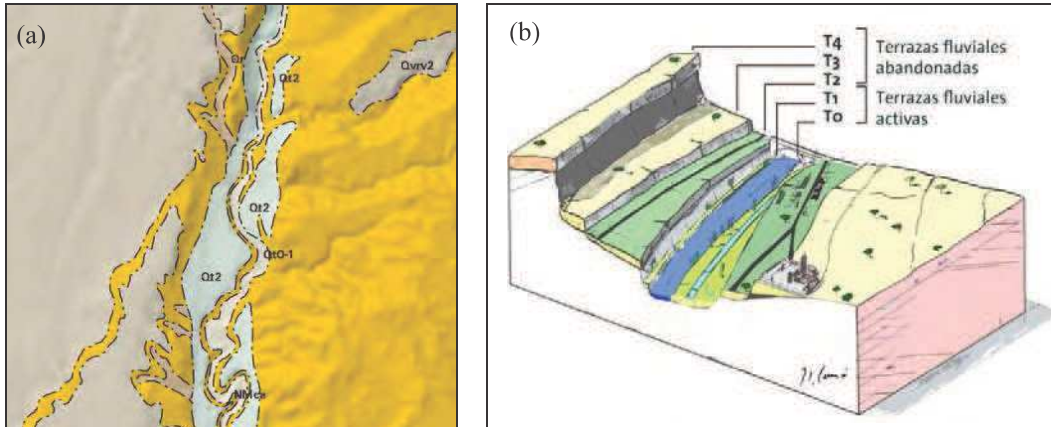
Figura 3. Contexto geológico (a) y croquis geomorfológico del valle fluvial (b). Conceptualización estructural donde queda diferenciado un sistema de terrazas fluviales inferiores y activas (T0-T1), profundamente encajonadas sobre materiales neógenos (sobre estos quedaron abandonadas antiguas terrazas: T2, T3, T4)

El río Gaià drena una de las típicas cuencas internas meridionales de Cataluña, nacidas en la Cordillera Costero Catalana y que desaguan al mar tras cruzar un segundo relieve de sierras litorales, dejando, entre ambos sistemas orográficos, una cuenca sedimentaria interior. Su abertura al mar se produjo a costa de una repentina erosión incisiva de los relieves cretácicos calcáreos de las formaciones litorales señaladas, lo que originó la consiguiente erosión remontante. Como resultado, el río sufrió un encajonamiento progresivo en el seno de los materiales neógenos que rellenan la cuenca sedimentaria del Camp de Tarragona, abandonando en altura paleo-terrazas fluviales (Fig. 3a). Dicho proceso dio lugar a morfotipos fluviales de trazado directo y rectilíneo, de pendientes reducidas (<1%), encajonados bajo morfologías cuadrangulares (en "U"), y delimitados por taludes verticales excavados sobre conglomerados neógenos de gravas, arenas y lutitas de matriz arcillosa. En el interior del cajón queda un lecho conformado por un depósito aluvial masivo y circulante, solo muy ocasionalmente acompañado de pequeños anejos laterales a modo de terraza fluvial (Fig. 3b).
